原発事故の現状と労働現場の実態

長沢 啓行

(若狭ネット資料室長、大阪府立大学名誉教授)

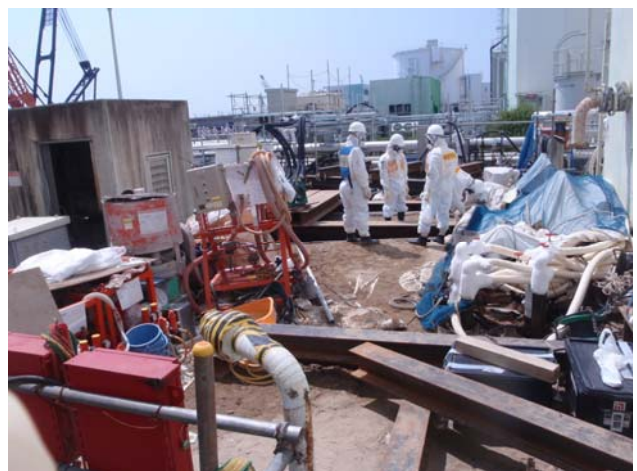
2号機海水配管トレンチ建屋接続部止水工事
(2号機立坑A地上部, 東京電力撮影2014.7.29)

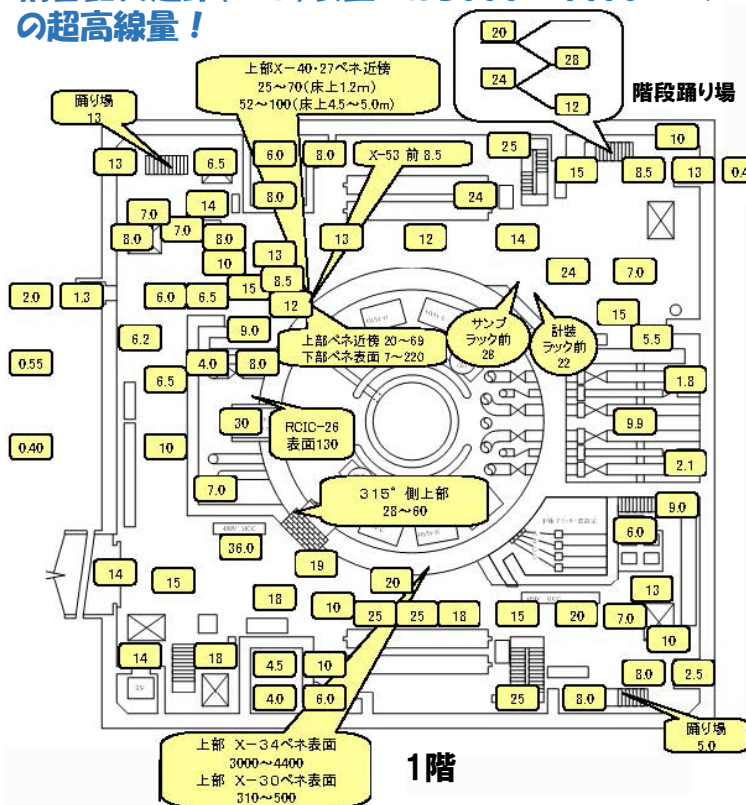
最も空間線量率の高い福島第一原発2号の原子炉建屋1階(下)と5階(右) [mSv/h]

原子炉建屋1階は大半が10~40mSv/hと高く、格納容器貫通部(ペネ)表面では3000~4400mSv/hの超高線量!

1号水素爆発でフローアウトパネルが脱落し、放射能放出の経路となった原子炉建屋5階は、100~900mSv/hの高線量!

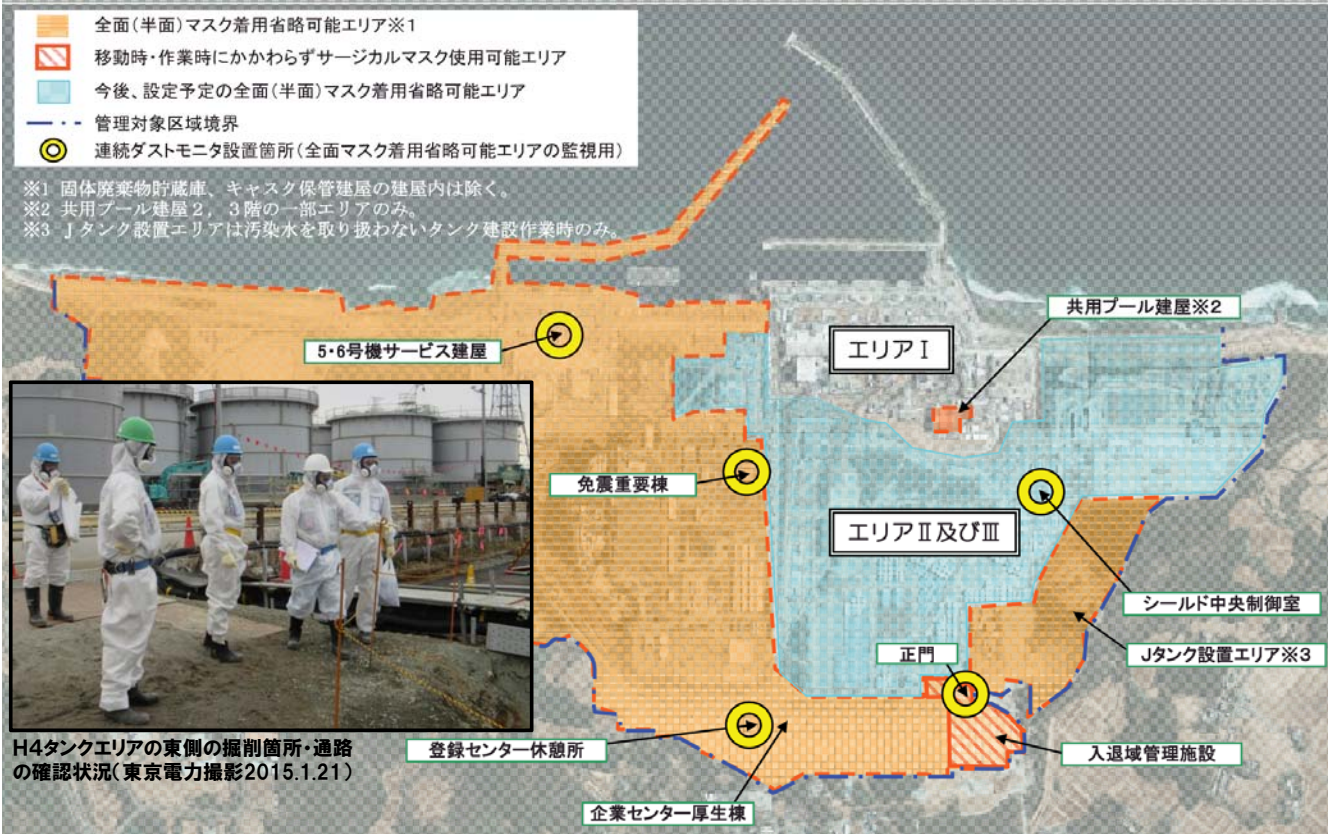
福島第一原子力発電所構内における全面マスクエリア着用省略可能エリア

全面マスク着用省略エリア内の作業は、高濃度粉塵作業以外であれば、使い捨て式防塵マスクを着用可とし、正門、入退域管理施設周辺(土壌の放射性物質濃度がエリア全体で1万Bq/kgを下回っているエリア)は、サージカルマスクも着用可とした。

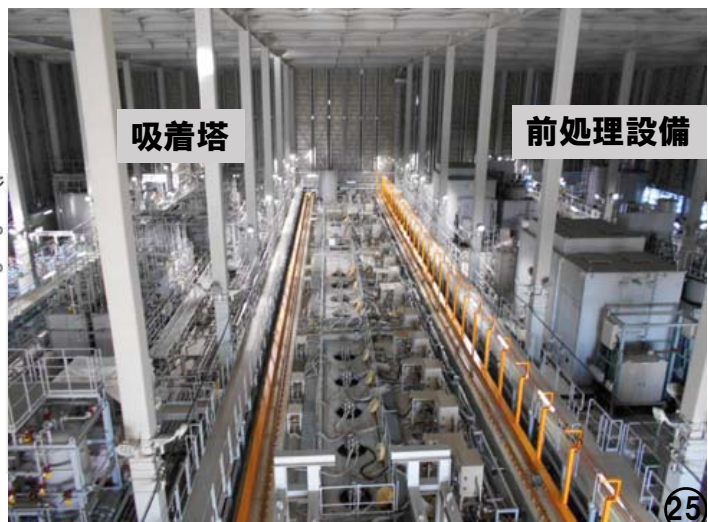
高性能多核種除去設備建屋 全景(外観)

(2014.10.15東電撮影)

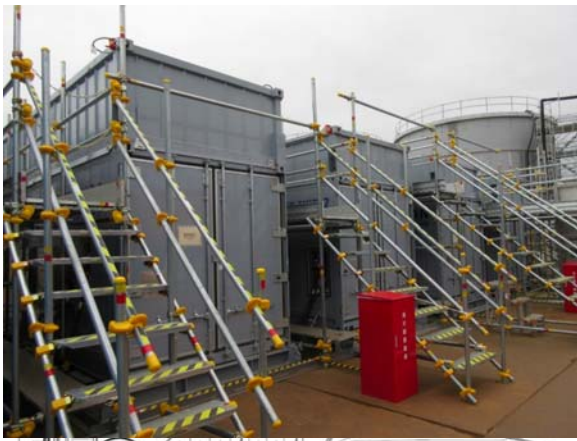
モバイル型ストロンチウム除去装置の設置

G4南、G6南、G6北の各タンクには、**3900万、5800万、1000万Bq/L**の比較的高濃度のSr-90が含まれており、これを除去するのが目的。

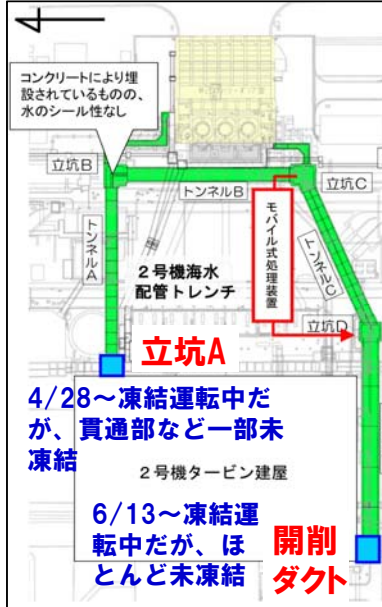
タービン建屋とトレンチの接合部止水工事は、3ヶ月以上たっても凍結止水できず！

4月末からの凍結止水に失敗 → 10.20からの間詰充填に失敗

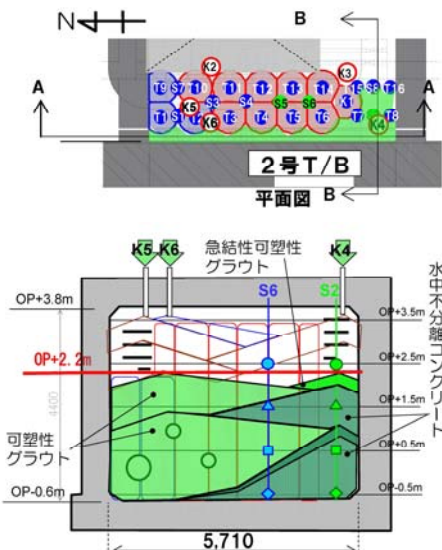
トレンチ水位
 11.17 O.P.+2.97m (200m³汲上前)
 11.17 O.P.+2.76m (200m³汲上後)
**O.P.+2.17mへ80cm下がるはずが
 21cmしか下がらず！**
 11.18 O.P.+2.88mへ12cm上昇！

タービン建屋からトレンチへの汚染水流入(または地下水流入)が止まらず！

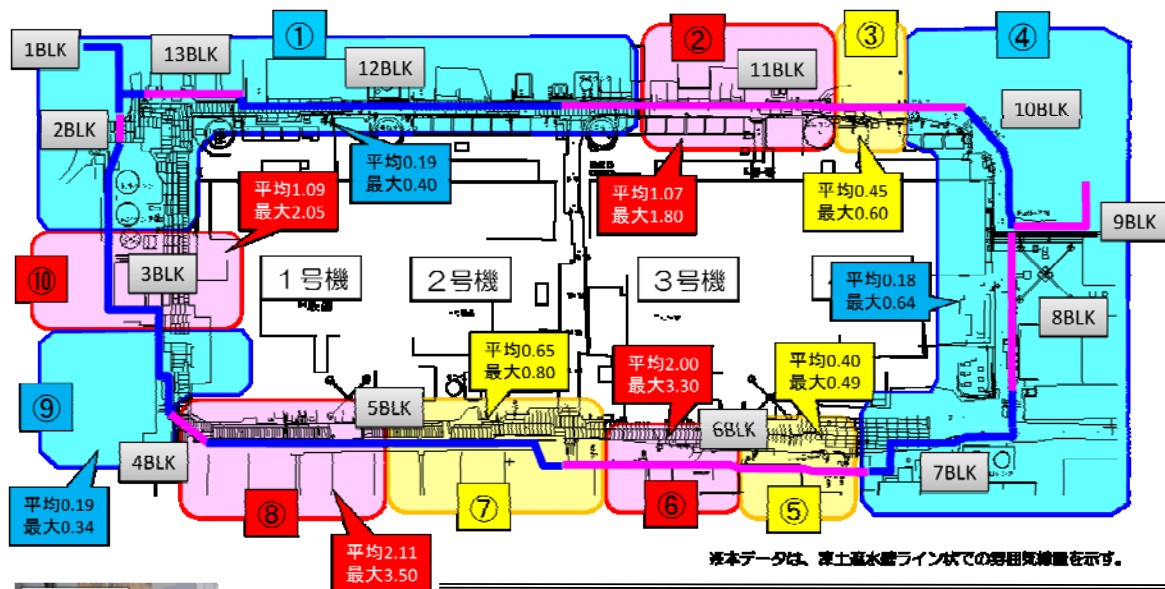
建屋周辺は数mSv/hの高被曝作業、対策を実施しても数分の1にしか下がらない！
